# 카렌스 차량의 빗물 누수 등에 대한 실태 조사

2006. 9.

소비자안전센터  
생활안전팀

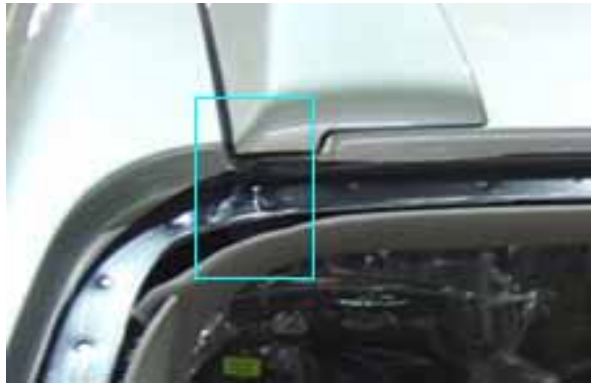
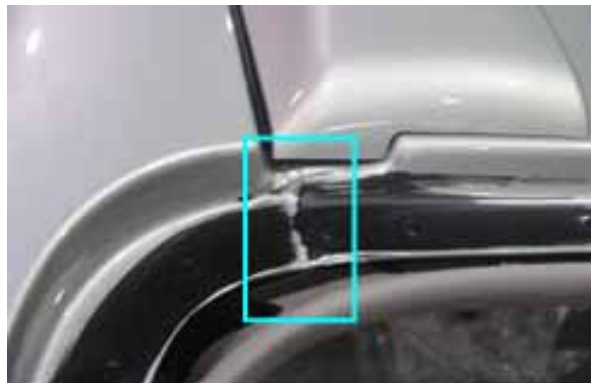
《조수석 빗물 누수 부분 사진》

- ◇ 뉴카렌스 차량의 조수석 빗물 누수는 전면 유리 실러 처리(차체 프라이머 도포) 불량으로 바디 판넬과 실러가 밀착되지 않아 생긴 홈으로 빗물이 타고 흘러 들어가는 것으로 확인됨.

- ◇ 뉴카렌스 차량의 조수석 빗물 누수는 전면 유리 실러 처리 불량으로 바디 판넬과 실러가 밀착되지 않아 생긴 홈으로 빗물이 타고 흘러 들어가는 것으로 확인됨에 따라, 2006. 5. 24. 생산차량부터 프라이머 도포량을 증대하고 도포 속도를 초당 30cm에서 3cm로 늦춤.

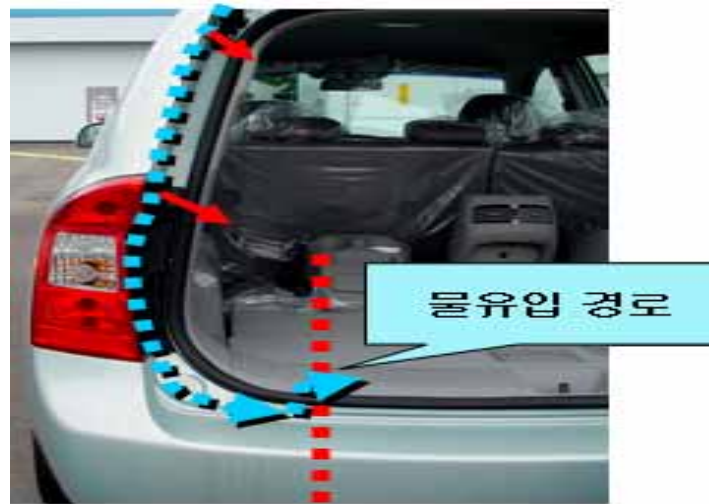
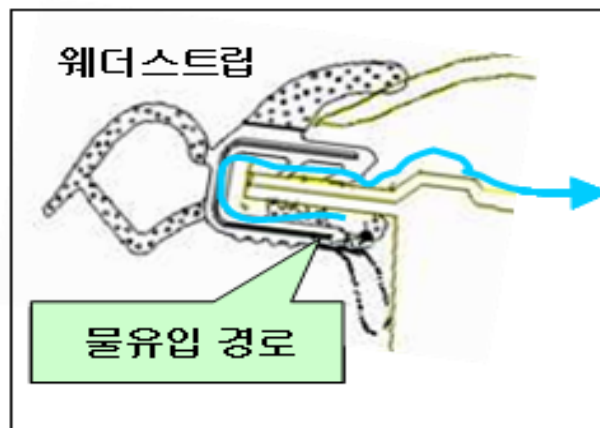
### 《3열 바닥 빗물 누수 경로도식 및 사진》

- ◇ 뉴카렌스 차량의 3열 시트 바닥 누수의 원인은 테일게이트 웨더스트립 하단부에 배수구가 없어 웨더스트립 하단부를 통하여 차내로 빗물이 유입되는 것으로 확인됨.

- ◇ 뉴카렌스 차량의 3열 시트 바닥 누수의 원인은 테일게이트 웨더스트립 하단부에 배수구가 없어 웨더스트립 하단부를 통하여 차내로 빗물이 유입되는 것으로 확인됨에 따라 웨더스트립 하단부 좌우에 인너립을 3cm길이로 홈을 내어 폭우 시에도 빗물이 잘빠지도록 배수구 2개를 추가함.

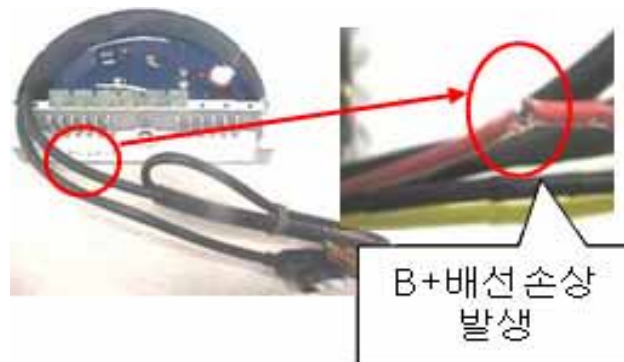
#### 《배선 손상부위 사진》

- ◇ 뉴카렌스 차량의 주행 중 시동 꺼짐 현상으로 접수된 5건 중 3건은 연료펌프 구동 드라이버 배선 손상 1건, 연료펌프 부품불량 2건인 것으로 확인됨.

- 작업자의 부주의 등으로 연료펌프 구동 드라이버 배선(B+ 배선)의 피복이 손상되었으며, 접촉 불량으로 시동 꺼짐 현상이 나타남.
- 차량 연료탱크 내 연료펌프 작동 불량으로 연료공급이 원활하지 않아 시동 꺼짐 현상이 나타남.

- ◇ 주행 중 시동이 꺼지는 원인이 확인된 뉴카렌스 차량은 해당 차량의 드라이버 배선을 교체 수리하고, 작업 시 배선 손상에 대한 외관 검사를 강화하고, 조립불량 사례를 작업장 게시판에 게시함. (2006. 5. 19.)

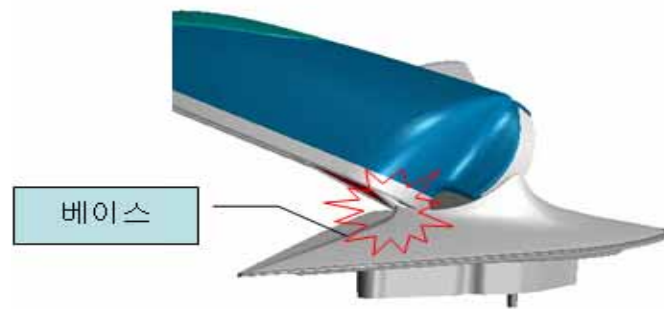
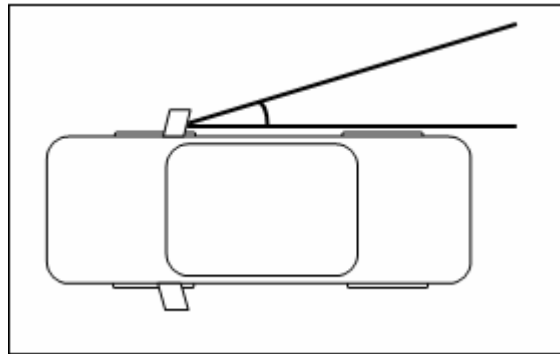
## 《사이드 미러 간섭 사진》

- ◇ 카렌스II 차량의 사이드 미러 유리를 최대한 바깥쪽으로 볼 수 있도록 조작한 후 전동 접이로 사이드 미러를 접으면, 유리가 차체에 닿아 다시 유리를 조정해야하는 번거로움이 생긴다는 불만이 우리원 소비자 상담에 1건 접수됨.
- ◇ 차량의 사이드 미러로 후방시계 확보 기준은 후방 35피트 떨어진 지점에서 횡 방향 8피트 이내의 범위를 확보하고, 후방 35피트 지점의 노면을 볼 수 있는 각도인 8° 임.
- ◇ 더 많은 후방시계를 확보하기 위하여 자동차 제작회사에서는 기준보다 1°30의 여유각을 주어 사이드 미러 조작 시 최대 9°30 조작 가능토록 하였으며, 바깥쪽으로 최대한 조작 후 전동 접이로 사이드 미러를 접으면 미러와 차체가 맞닿는 간섭 현상이 나타남.
- ◇ 이는 카렌스II 차량뿐만 아니라 로체, 쉐라토, 아반떼, 그랜저TG, NF소나타 등의 차량에도 같은 현상이 나타나는 것으로 확인됨.

- ◇ 차량의 사이드 미러를 전동접이 방식으로 접을 때 유리가 차체에 닿는 현상은 카렌스Ⅱ 차량뿐만 아니라 로체, 쉐라토 등 다른 차종에서도 나타남.
- ◇ 앉은키가 큰 운전자가 차량 시트를 앞쪽으로 당긴 위치에서 사이드 미러를 차체 반대 방향으로 최대한 조작할 경우 나타나는 현상임.
- ◇ 이러한 현상은 차량 주행안전에 직접적인 영향을 미치는 사항은 아니지만, 접었던 유리를 펴면 다시 유리를 조정해야하는 번거로움이 생긴다는 불만에 대하여 추후 차량 설계 시 감안하여 개선할 것을 업체에 권고함.
